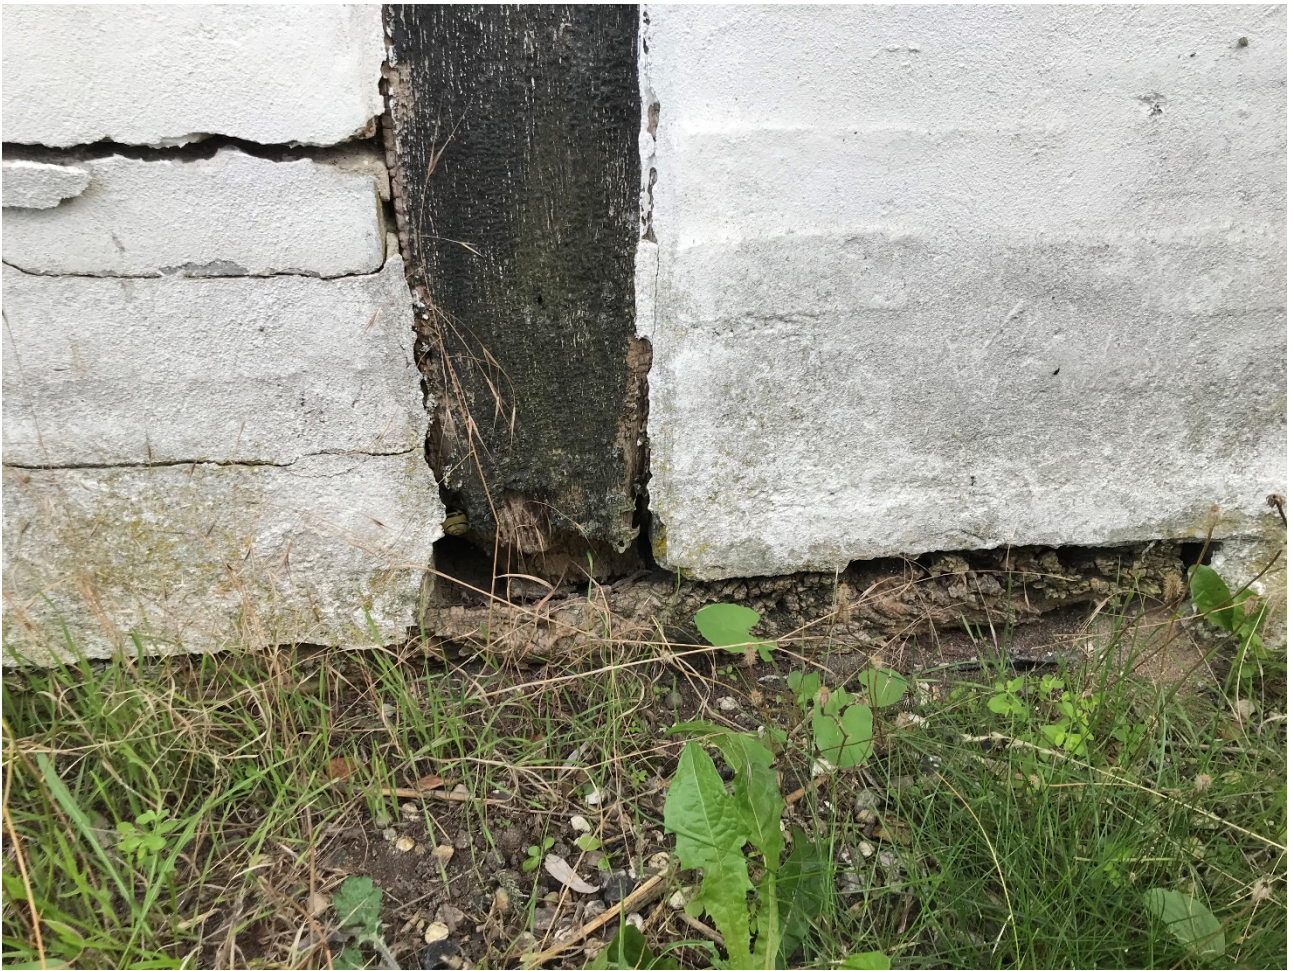
Terrænet er hævet, så bundrem er forsvundet. Revner i tavler. Råd i bindingsværk.

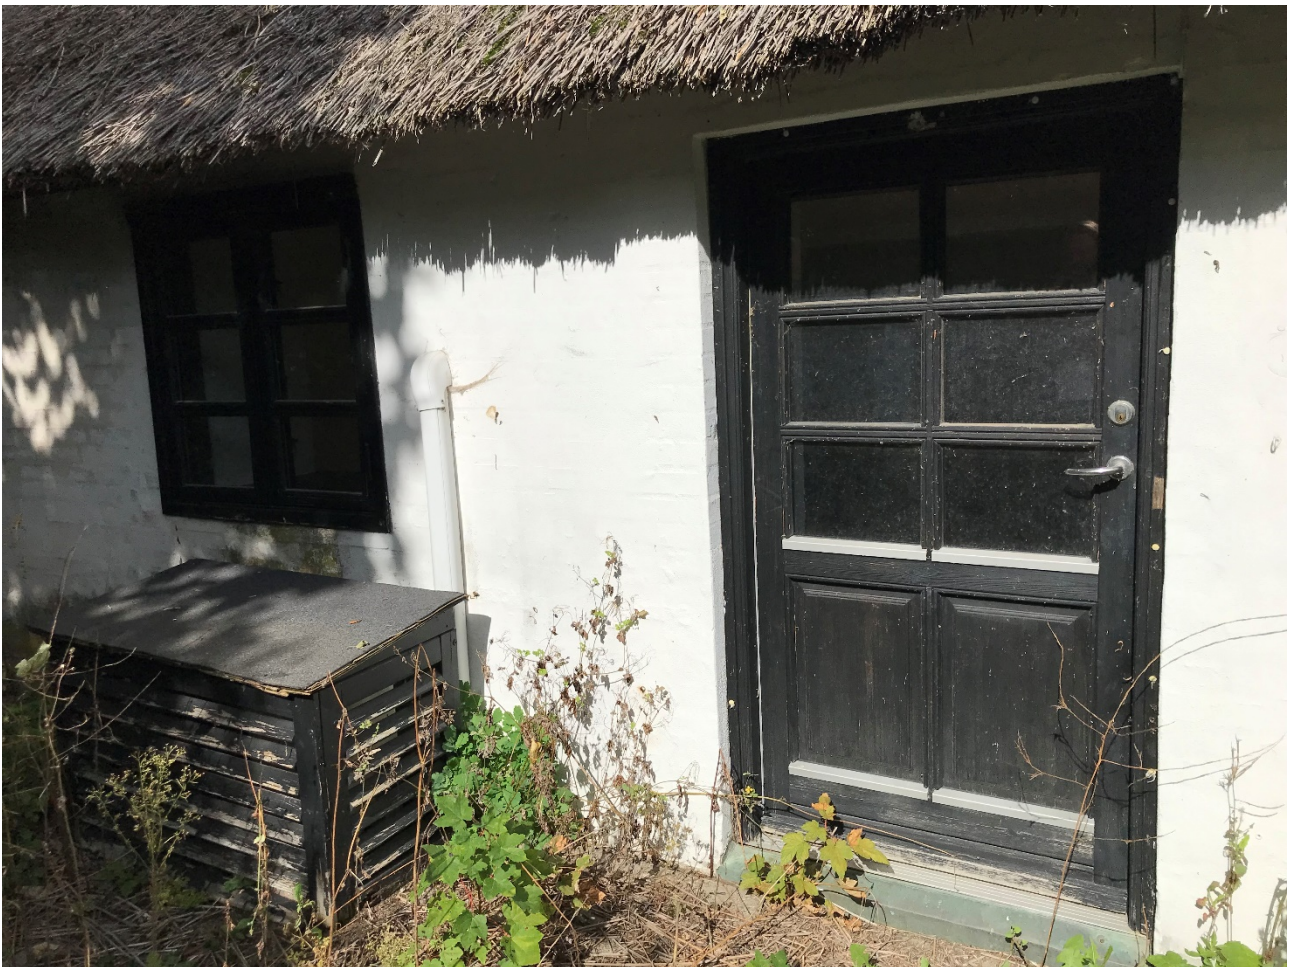
Relativt nye ruder med bredde sprosser og termoruder

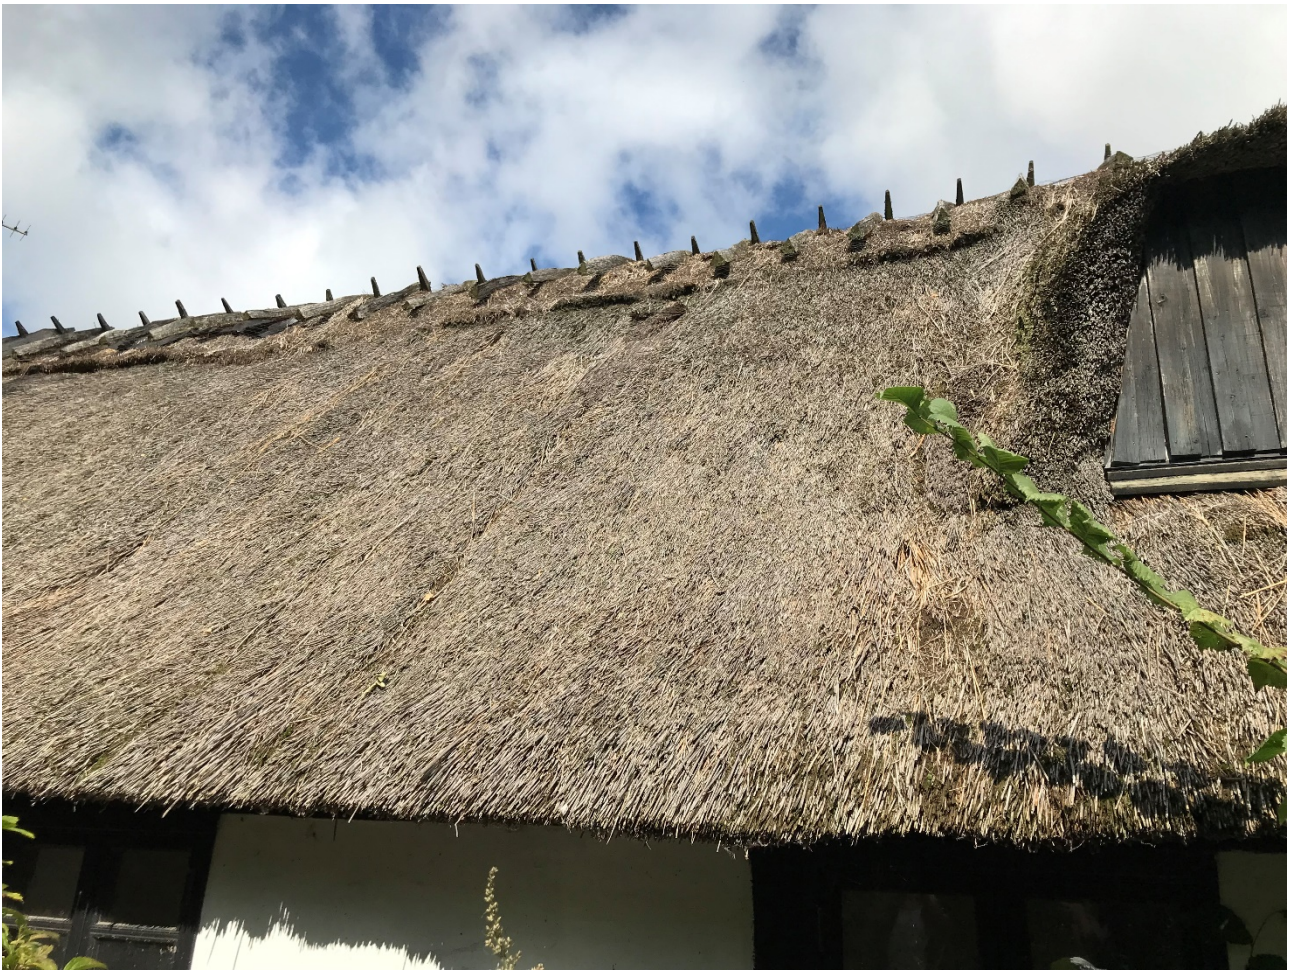
Synlige huller i tag og strålaget er meget tyndt

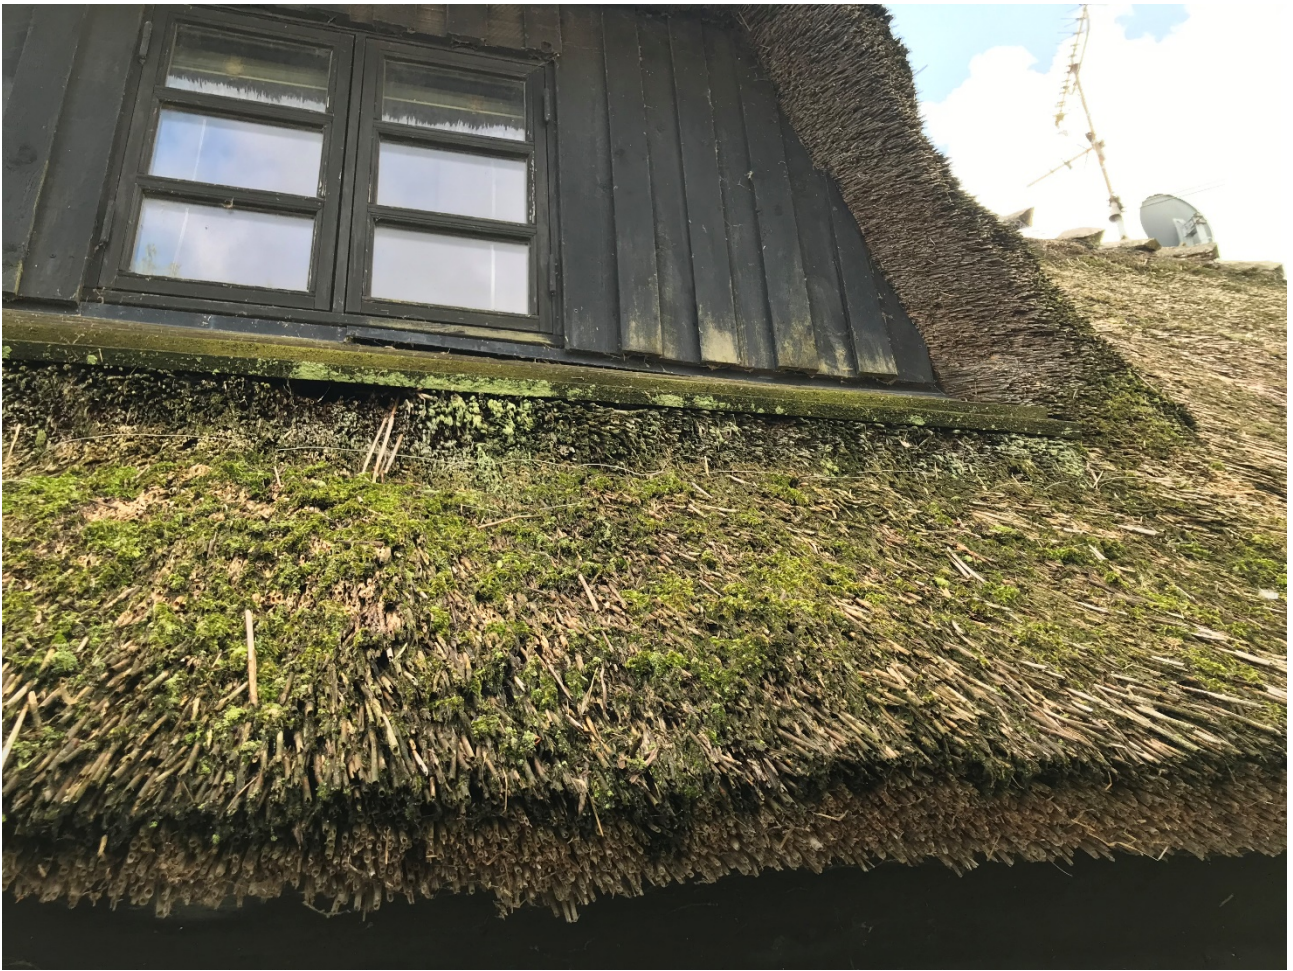
Her ses at strålaget har været væsentlig tykkere end i dag

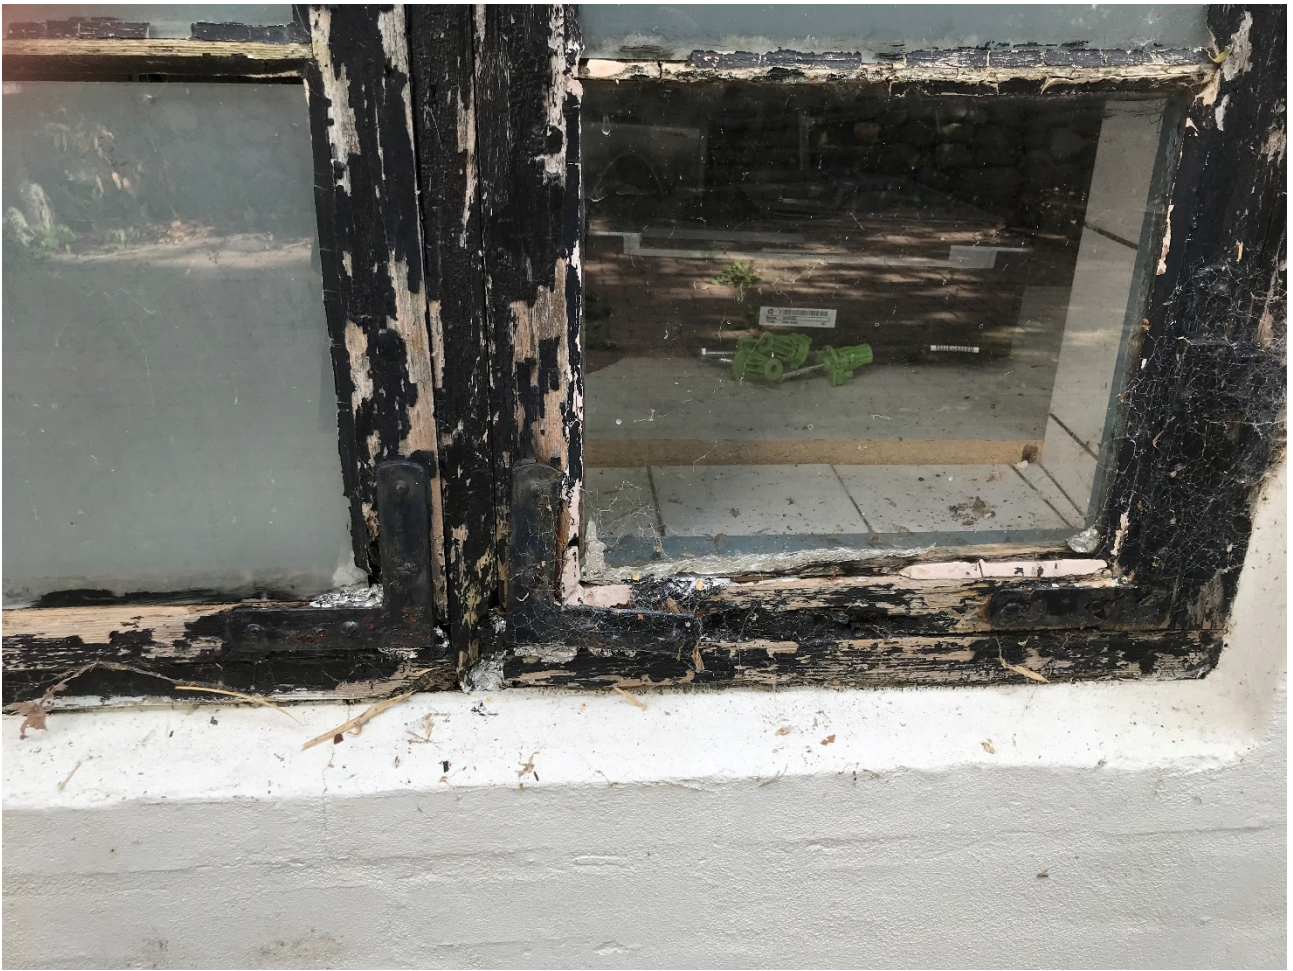
Træværk ved vinduer er stræk medtaget, især ved de ældste vinduer.

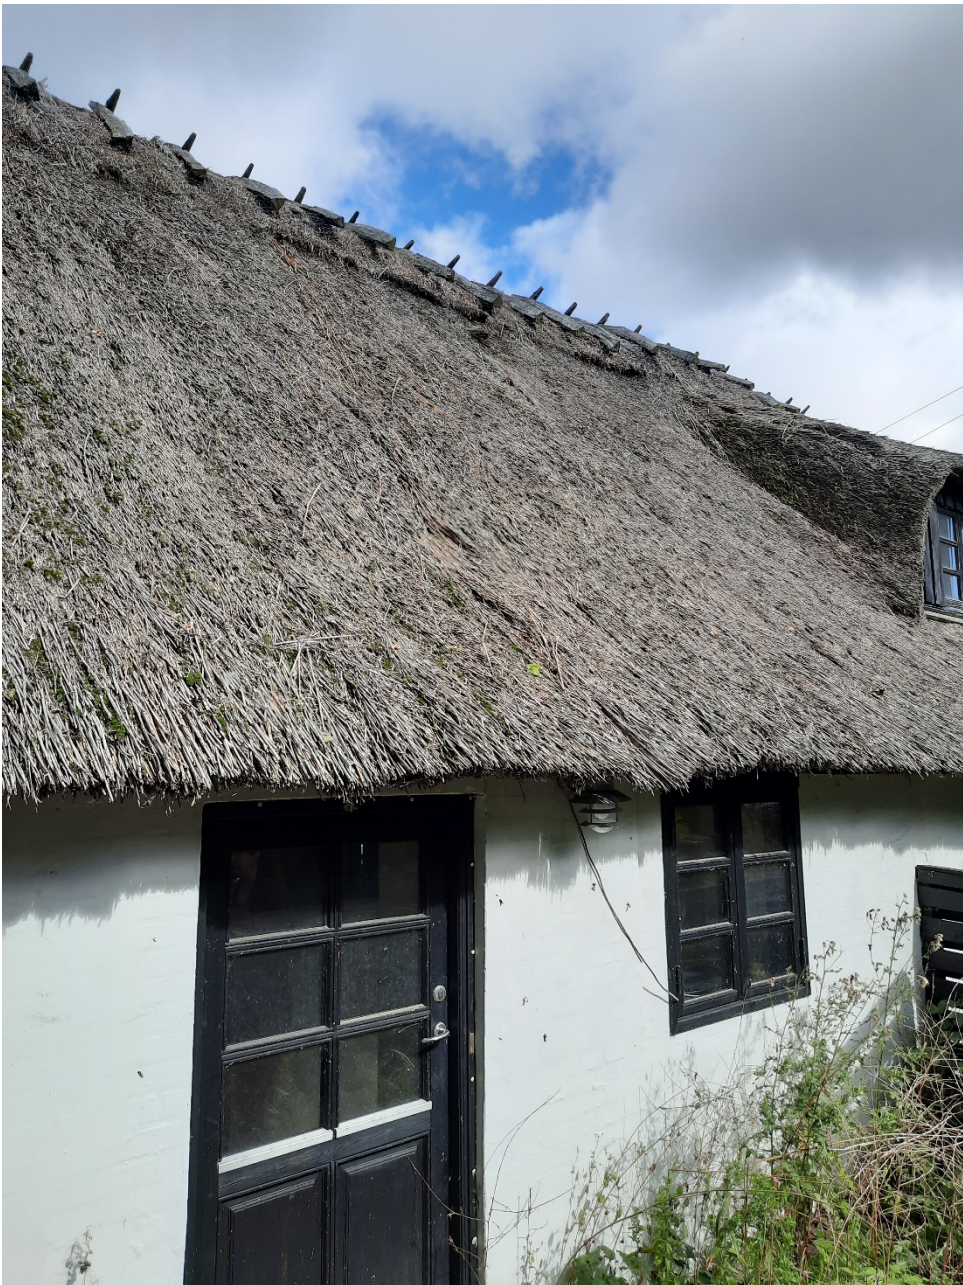
Taget er skærkt medtaget.

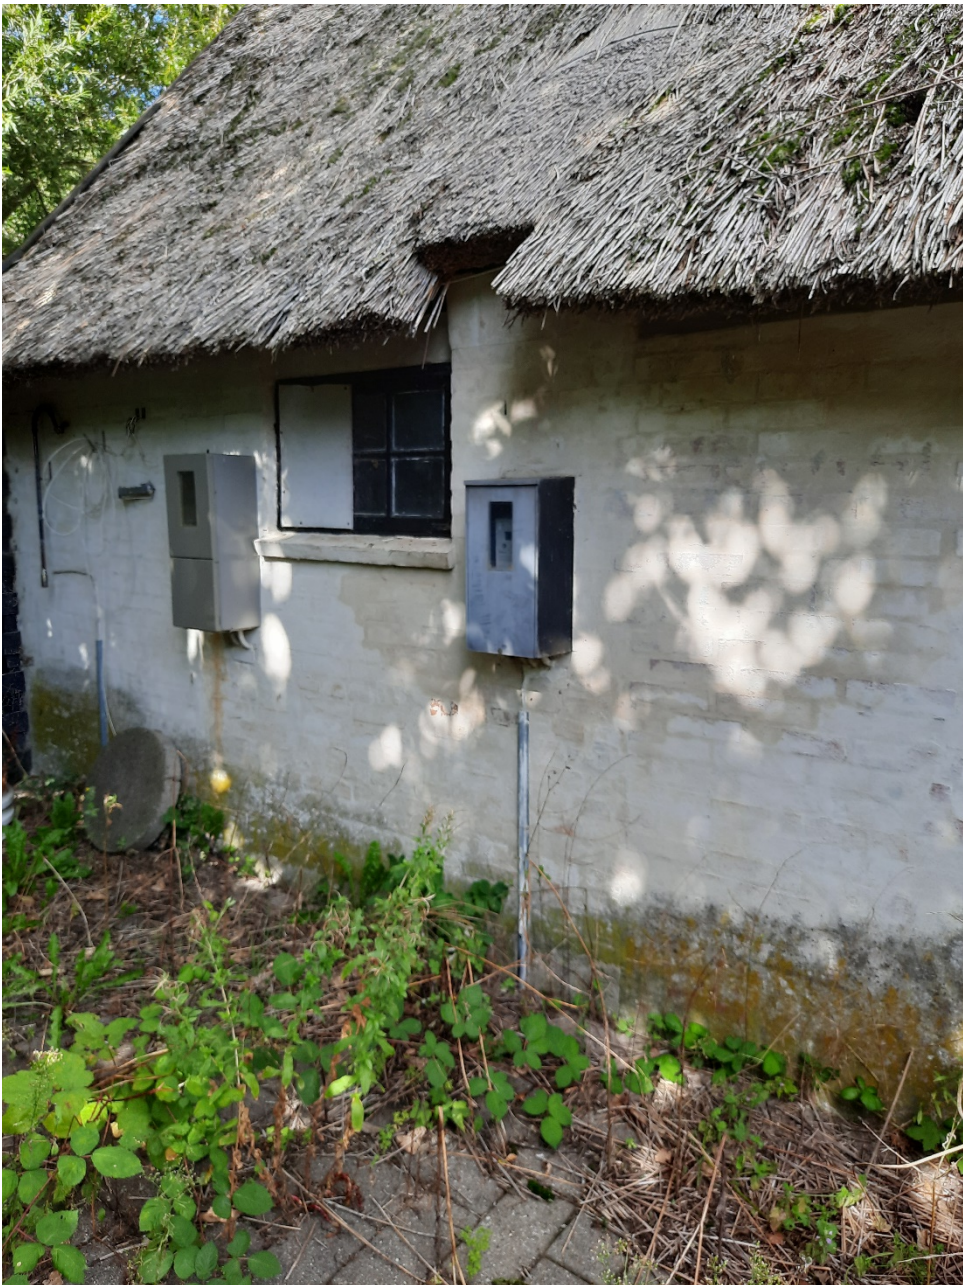
På facaden der peger væk fra gårdspladsen er der ikke noget af det originale bindingsværk tilbage.
