Bilag 2 – Nøgletal om børnehuse i Frederikssund Kommune

I dette bilag fremgår de nøgletal, der har været omdrejningspunktet for 'Børn, familier og forebyggelses' behandling af kapacitetstilpasning på dagtilbudsområdet.

Bilaget indeholder opgørelser over bygningsudgifter, driftsomkostninger, CO2-udledning, energimærkning og udnyttelsen af kapaciteten i kommunens børnehuse.

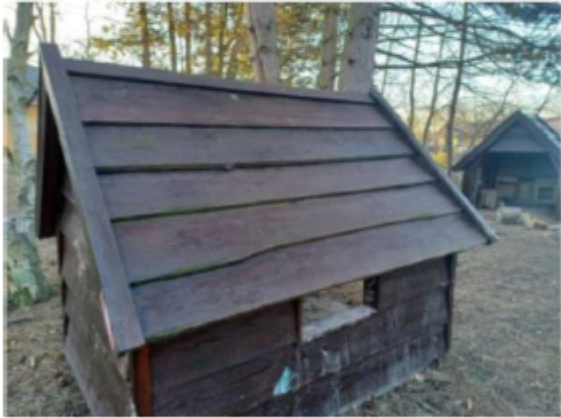
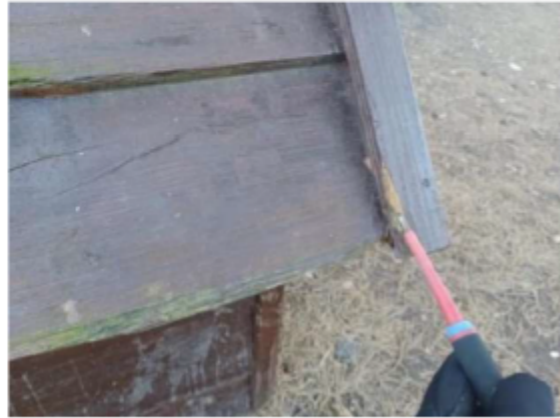
Problemstilling		Risikovurdering: 4 - Lav
Problembeskrivelse	En skruetrækker kan presses ind i viste trækomponenter som er i forfald. Korrigerende vedligeholdelse	
Bemærkninger	Der er konstateret råd flere steder på taget.	
Tiltag		
Tiltagsbemærkninger

Servicekorpsset følger op på alle problemstillinger og har dialog med lederen i BH løbende.

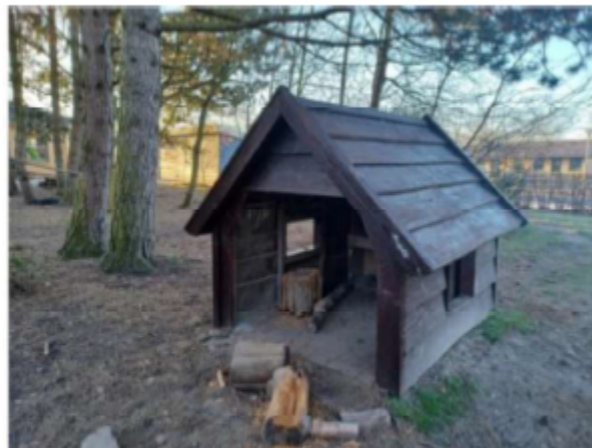
Redskab - Legehus 1, 1 - Fritstående legeredskab/1.1 - Legeredskab/1.1o - Legehus
Beliggenhed - Frederikssund Kommune\Hornsherred Nord - Jægerspris\Krabbedam
Børnehave

Navn: Legehus 1
Redskabsnr.: 47352626.1
Producent: Ukendt producent
Materiale: Træ
Småbørn (0-5 år)

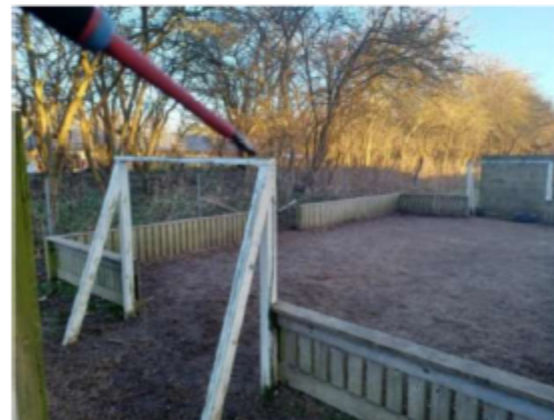
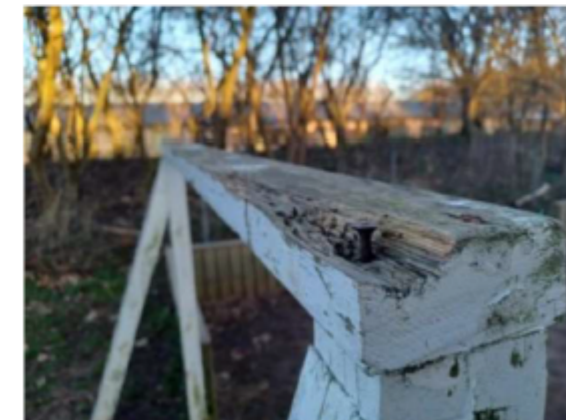
Problemstilling		Risikovurdering: 4 - Lav
Problembeskrivelse	En skruetrækker kan presses ind i viste trækomponenter som er i forfald. Korrigerende vedligeholdelse	
Bemærkninger	Der er begyndende forfald i viste mål, hvilket gør at der er en udstikkende skrue.	
Tiltag		
Tiltagsbemærkninger

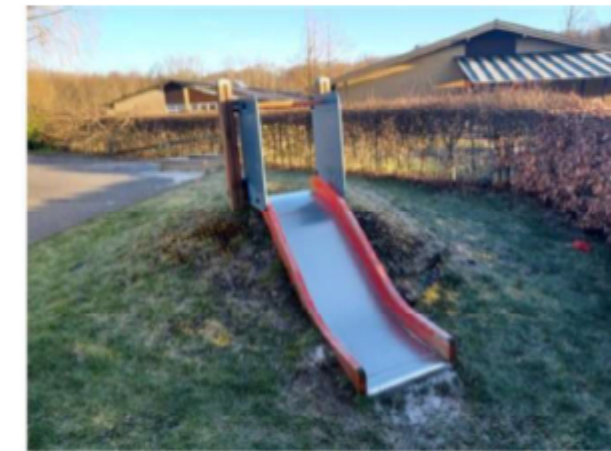
Redskab - Rutsjebane, 1 - Fritstående legeredskab/1.3 - Rutsjebane/1.3b -
Terrænrutsjebane
Beliggenhed - Frederikssund Kommune\Hornsherred Nord - Jægerspris\Krabbedam
Børnehave

Navn: Rutsjebane
Redskabsnr.: 47352626.8
Producent: Lappset
Materiale: kunststof/træ/Stål
Småbørn (0-5 år)
