# Frederikssund møder vandet

## Projektbeskrivelse - myndighedsprojekt

Lytt Architecture as

Dato: 08. november 2024

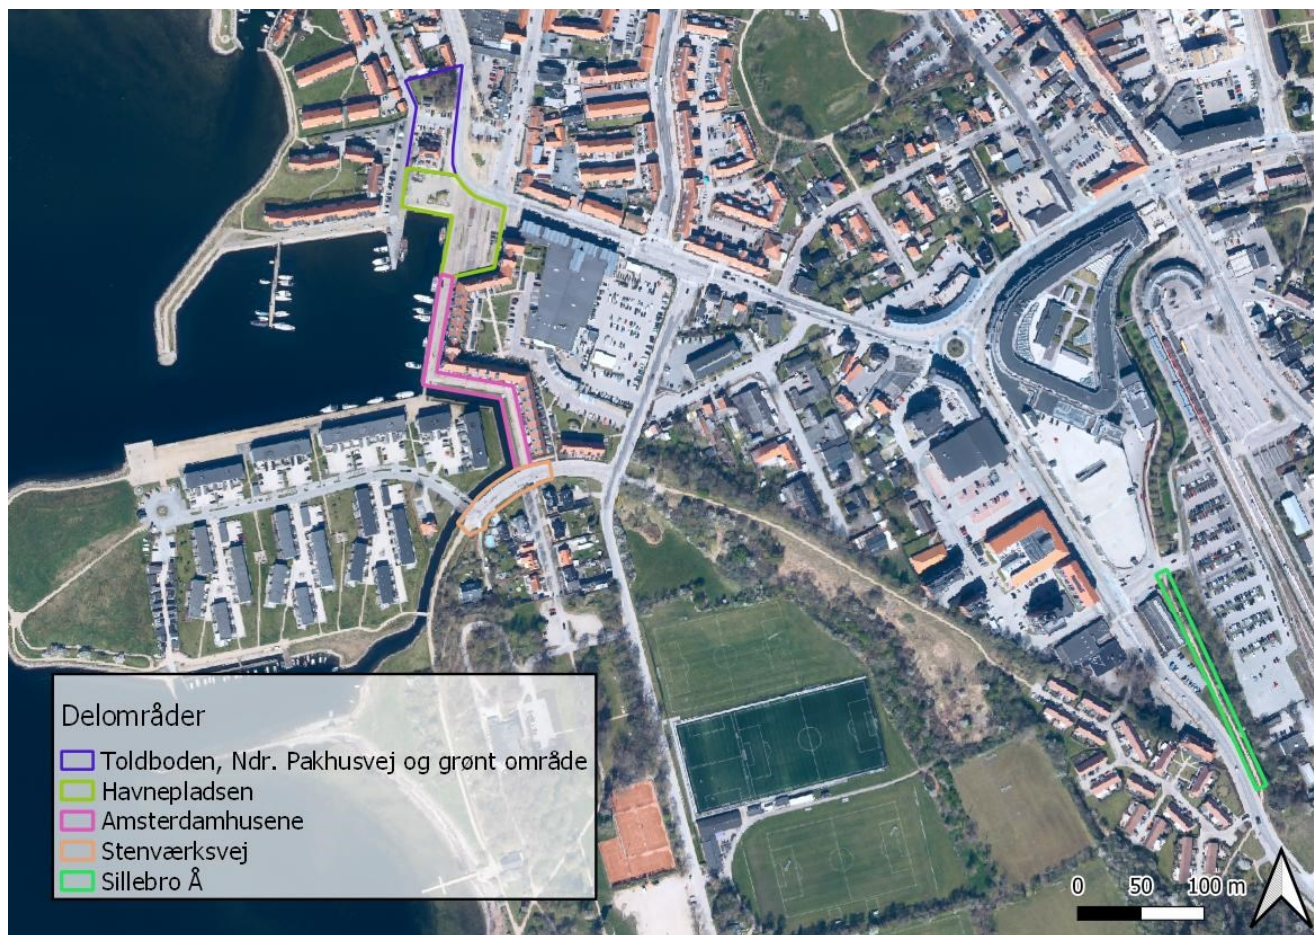
Figur 1.2: Udbredelsen af de fem område som projektområdet er inddelt i. Ortofoto: 2023, SDFI.

Projektområdet er inddelt i fem delområder, som er vist i Figur 1.2:

- Toldboden, Ndr. Pakhusvej og grønt område
- Havnepladsen
- Amsterdamhusene
- Stenværksvej
- Sillebro Å

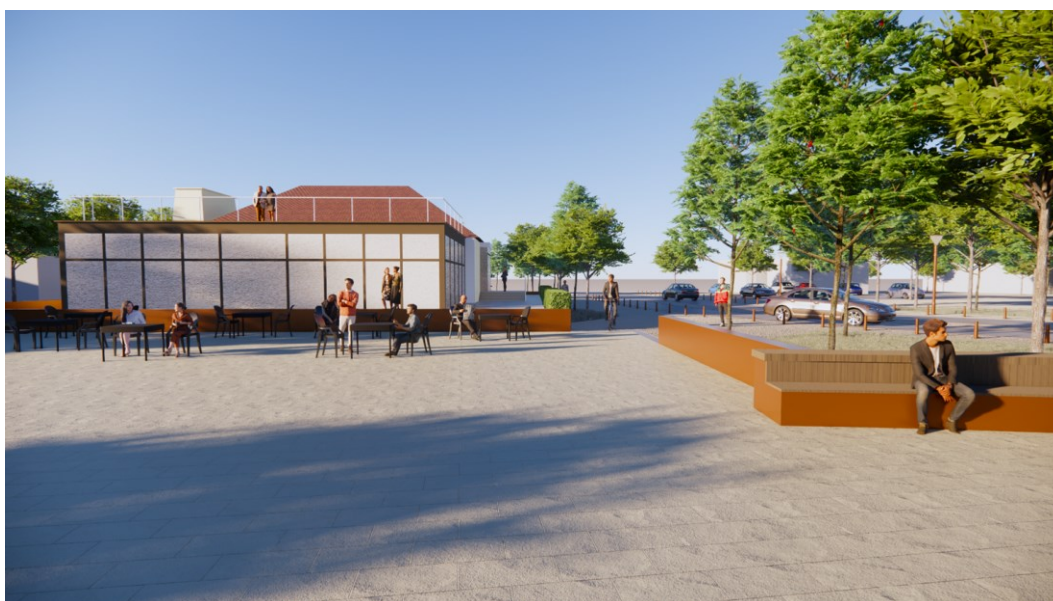
Figur 3.6: Visualisering af skotåbningen der sikre forbindelse mellem Færgevej og havnen (Bilag 7).

Den store skot-åbning i spunsvæggen tæt ved Færgevej skal sikre en fortsat tydelig visuel og fysisk forbindelse mellem byen og havnen. Skottet markerer samtidig afgrænsningen af det flisebelagte areal foran Toldboden, fliserne er de eksisterende betonfliser, der rettes op i nødvendigt omfang.

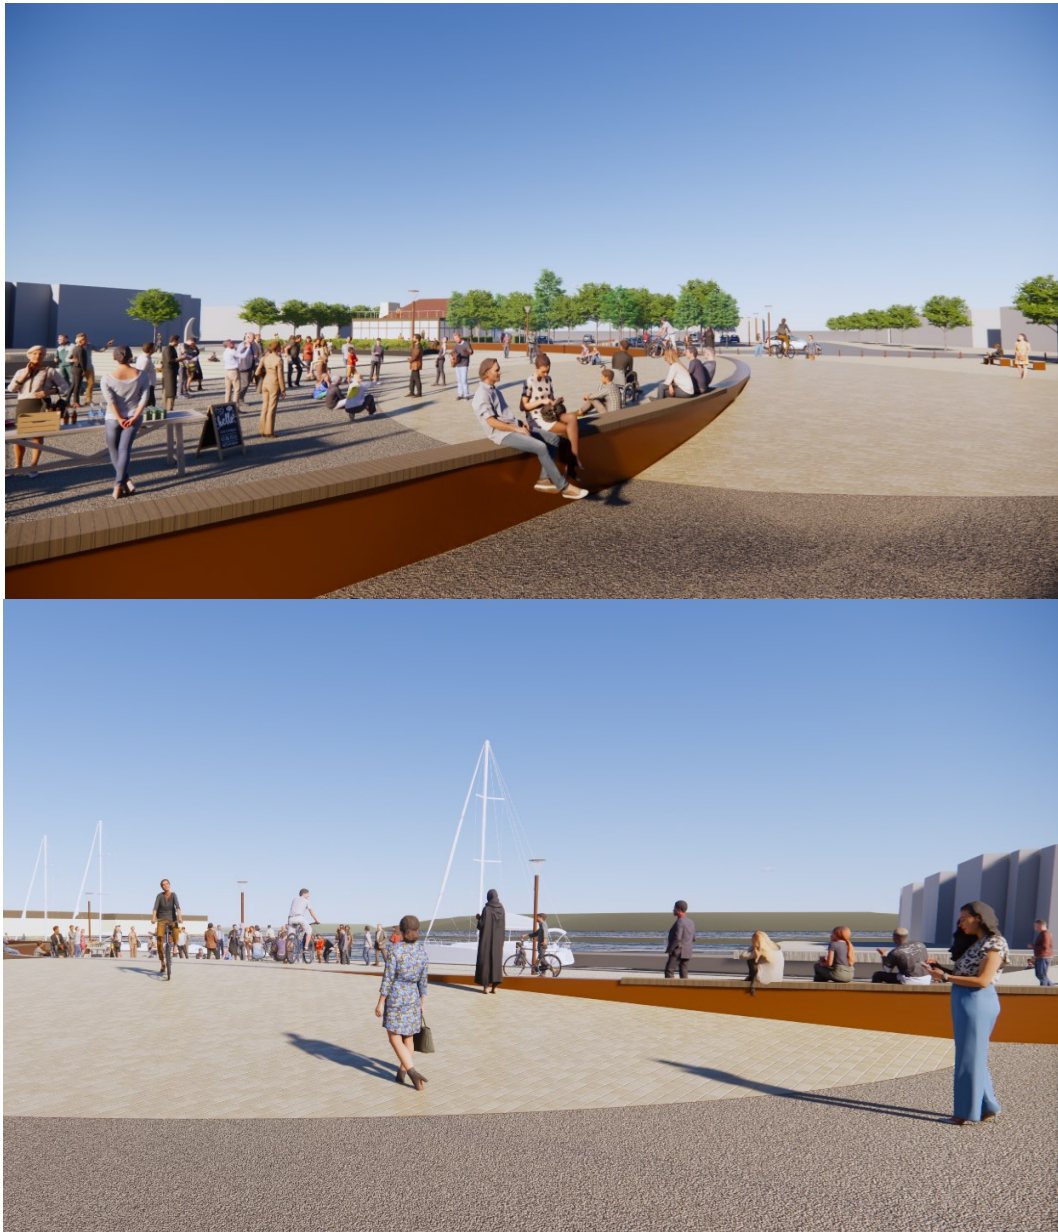
Figur 3.7: Visualisering af spunsvæggen og terrænhævnningen på Havnepladsen (Bilag 7).

Terrænhævnningen belægges med tegl i en gullig nuance, der matcher den eksisterende gule OB, som bibeholdes på den øvrige plads. Ved at belægge fladen med klinker skabes en mere forfinet flade, der ophøjes dette sted til et centralt og vigtigt sted i byen. Figur 3.7 viser visualiseringer af Havnepladsen.

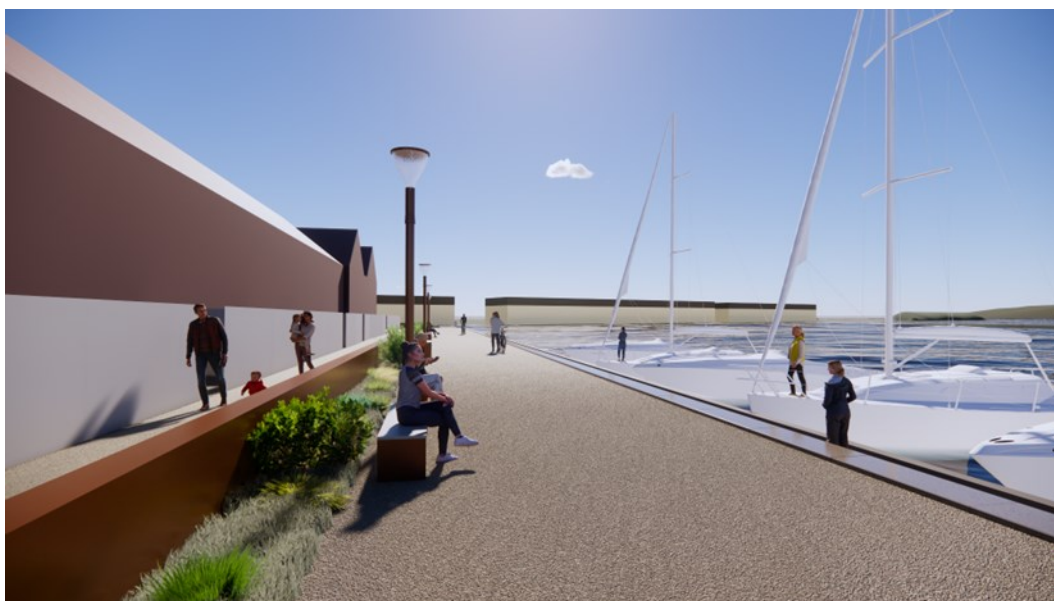
Figur 3.12: Visualisering af beskyttelsen langs Amsterdamhusene (Bilag 7).

Foran beskyttelsen etableres et bed som beplantes med buske og bunddækkende stauder, som ud over at bløde overgangen fra privat til offentlig zone lidt op også danner en fin ryg for de bænke, der placeres langs beskyttelsen med udsigt ud over havnen. Bedet kantes med en hævet stålkant.

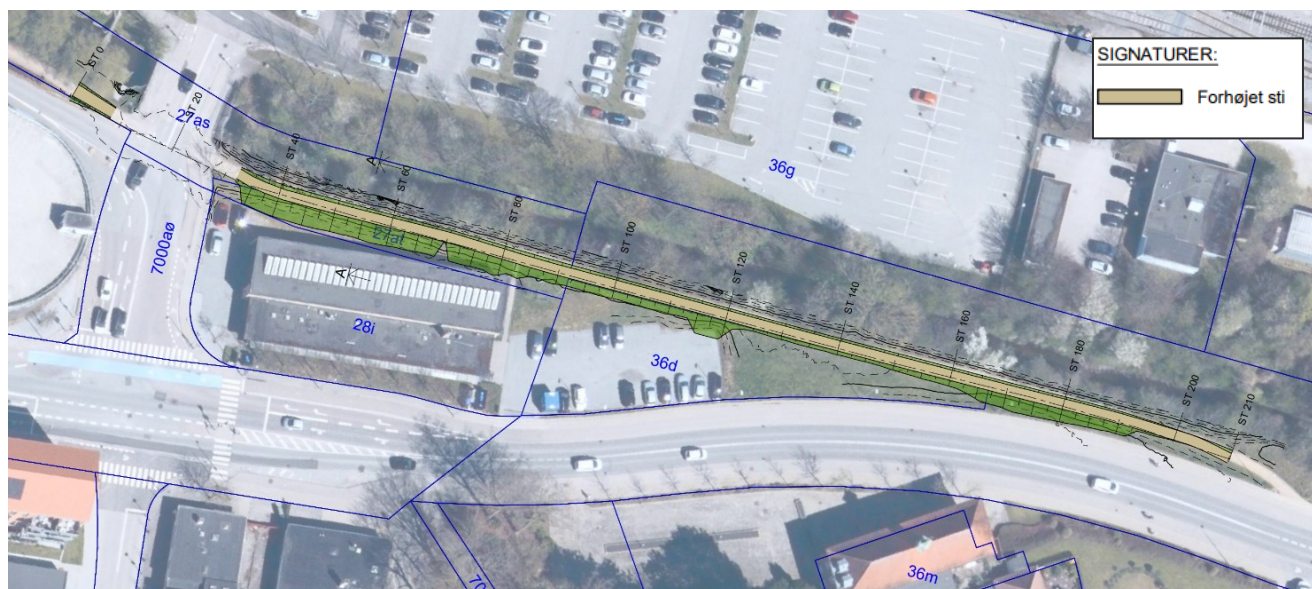
Figur 3.17: Udsnit af plantegning FMV\_A5\_K24\_1110 for delområdet.

Figur 3.17 viser et udsnit af plantegningen for delområdet. Figuren viser, at kystbeskyttelsen i delområdet består af terrænhævning.

- Fra st. 0 til st. 185: Hævning af eksisterende grussti. På en del af strækningen kræver hævnningen, at grusstiens skråning udvides. Udvidelsen sker kun på den vestlige side af stien.
