# Frederikssund møder vandet

## Projektbeskrivelse - myndighedsprojekt

Lytt Architecture as

Dato: 08. november 2024

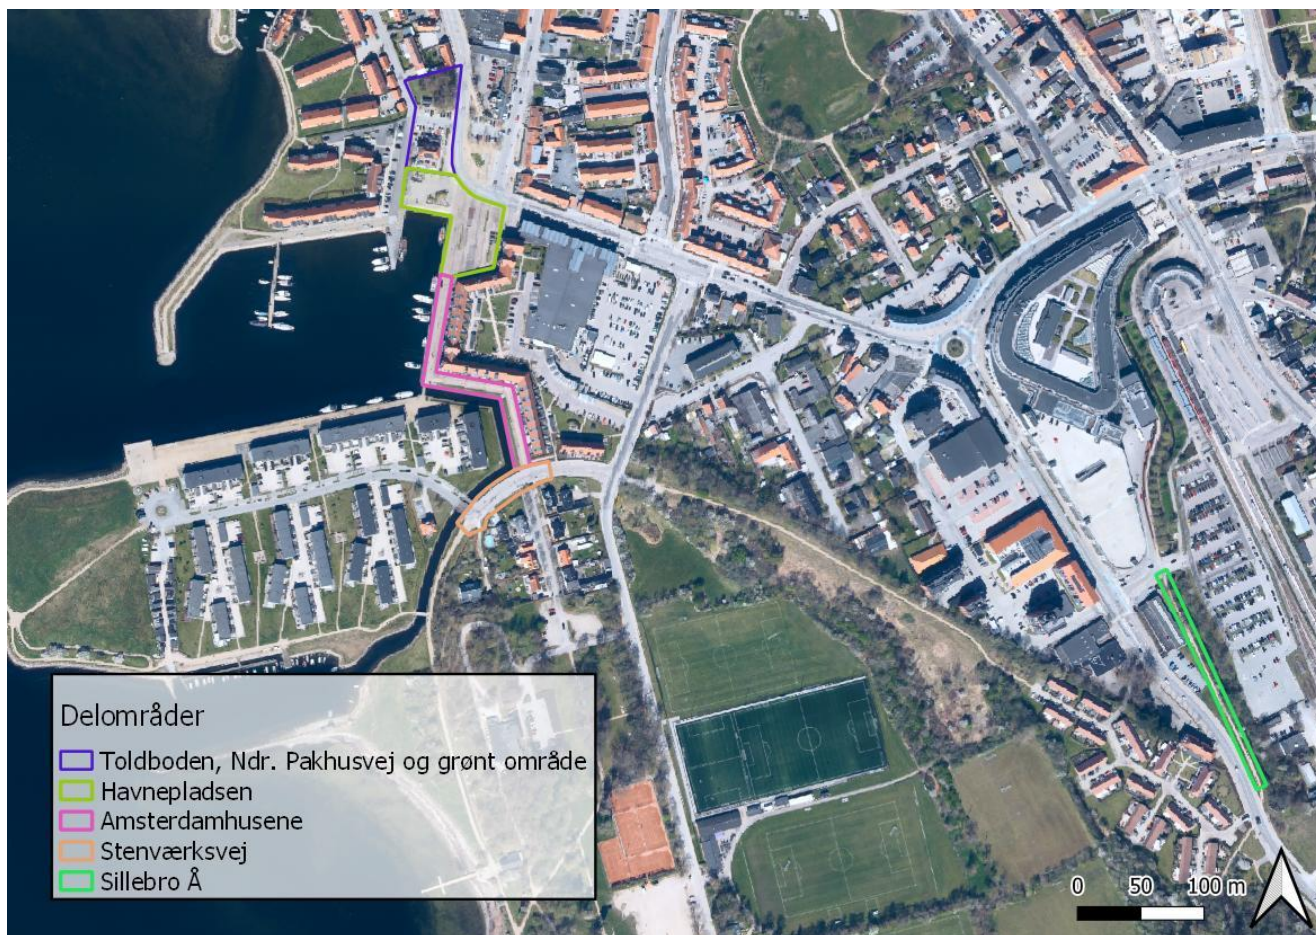
Figur 1.2: Udbredelsen af de fem område som projektområdet er inddelt i. Ortofoto: 2023, SDFI.

Projektområdet er inddelt i fem delområder, som er vist i Figur 1.2:

- Toldboden, Ndr. Pakhusvej og grønt område
- Havnepladsen
- Amsterdamhusene
- Stenværksvej
- Sillebro Å

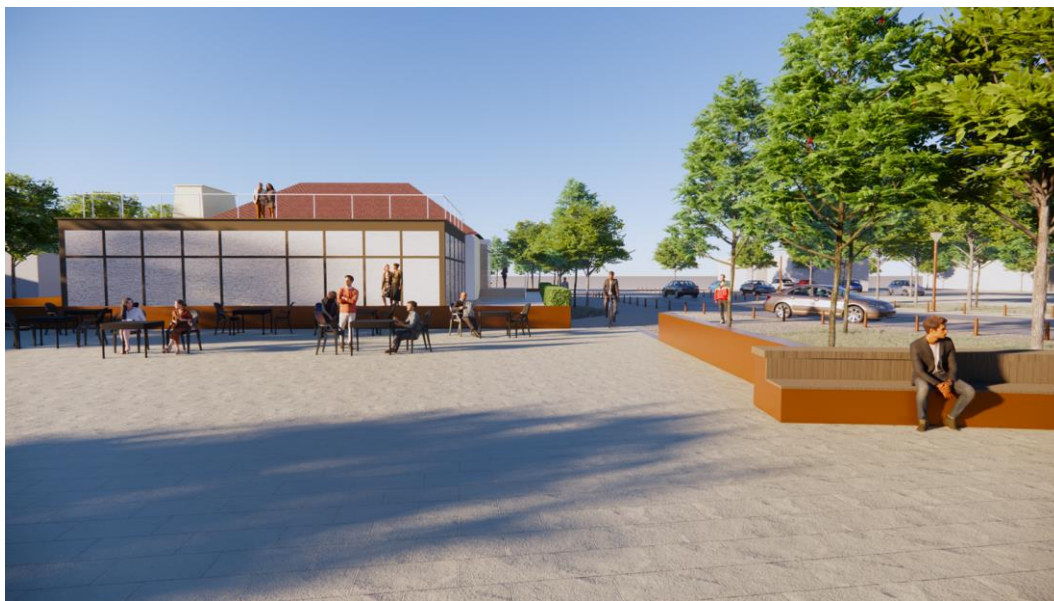
Figur 3.6: Visualisering af skotåbningen der sikre forbindelse mellem Færgevej og havnen (Bilag 7).

Den store skot-åbning i spunsvæggen tæt ved Færgevej skal sikre en fortsat tydelig visuel og fysisk forbindelse mellem byen og havnen. Skottet markerer samtidig afgrænsningen af det flisebelagte areal foran Toldboden, fliserne er de eksisterende betonfliser, der rettes op i nødvendigt omfang.

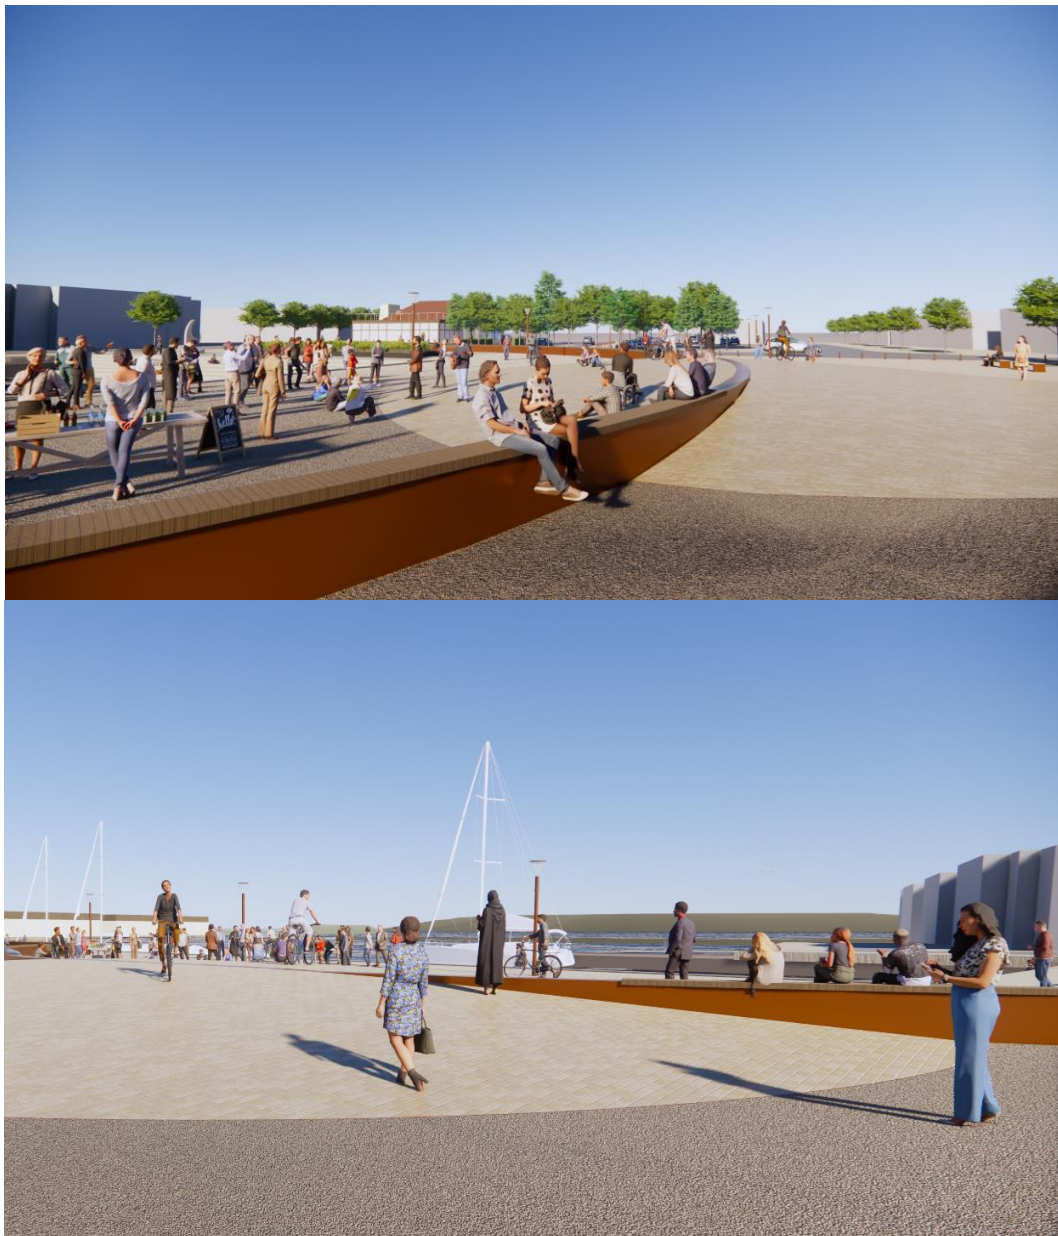
Figur 3.7: Visualisering af spunsvæggen og terrænhævningen på Havnepladsen (Bilag 7).

Terrænhævningen belægges med tegl i en gullig nuance, der matcher den eksisterende gule OB, som bibeholdes på den øvrige plads. Ved at belægge fladen med klinker skabes en mere forfinet flade, der ophøjes dette sted til et centralt og vigtigt sted i byen. Figur 3.7 viser visualiseringer af Havnepladsen.

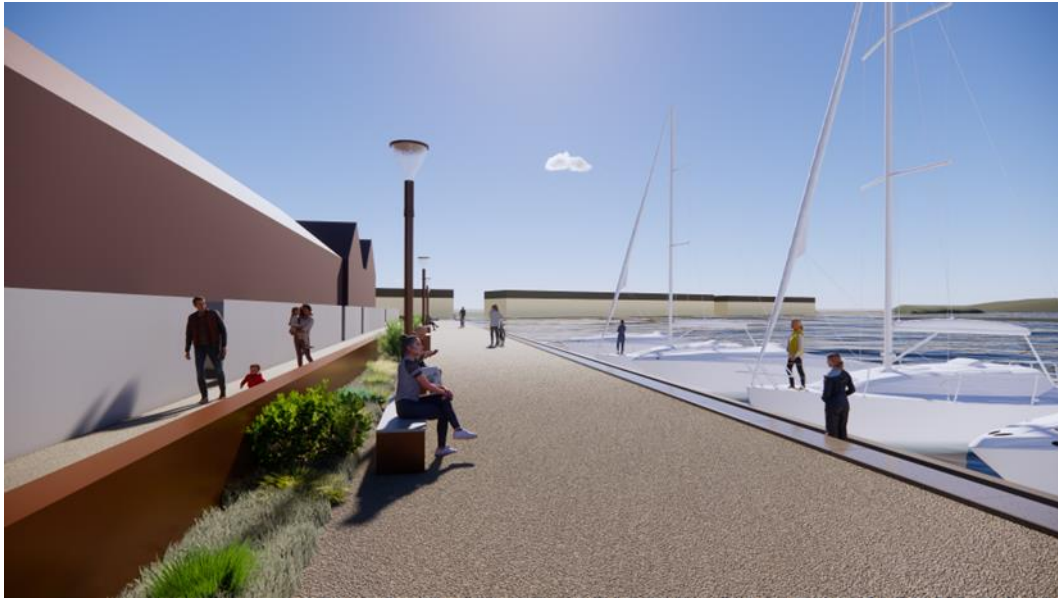
Figur 3.12: Visualisering af beskyttelsen langs Amsterdamhusene (Bilag 7).

Foran beskyttelsen etableres et bed som beplantes med buske og bunddækkende stauder, som ud over at bløde overgangen fra privat til offentlig zone lidt op også danner en fin ryg for de bænke, der placeres langs beskyttelsen med udsigt ud over havnen. Bedet kantes med en hævet stålkant.

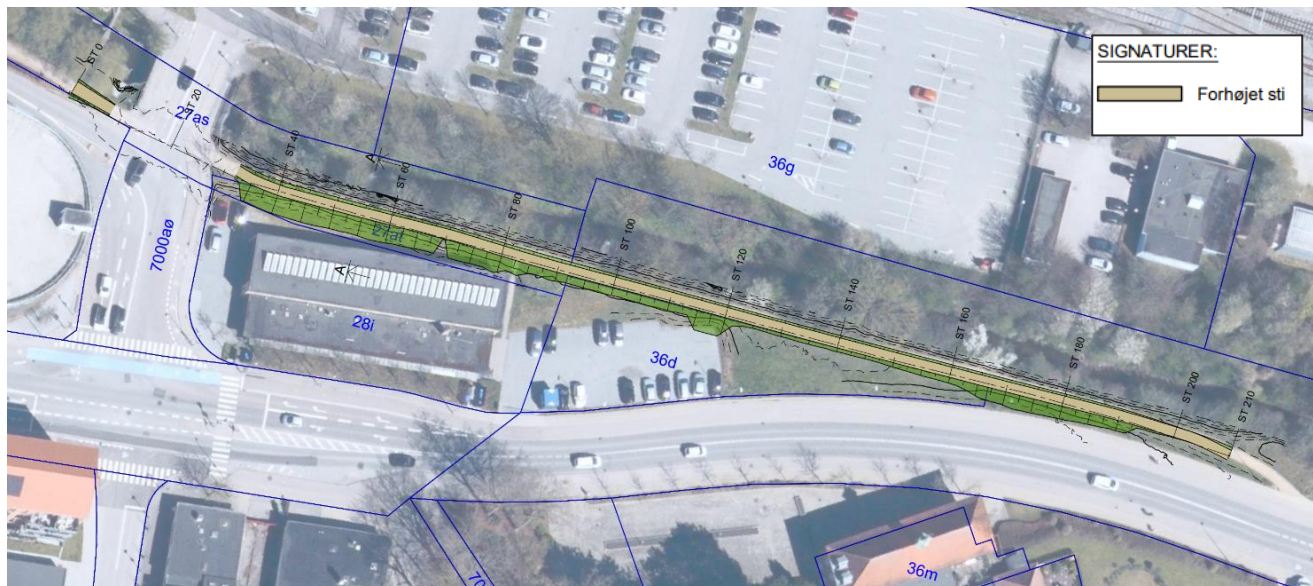
Figur 3.17: Udsnit af plantegning FMV\_A5\_K24\_1110 for delområdet.

Figur 3.17 viser et udsnit af plantegningen for delområdet. Figuren viser, at kystbeskyttelsen i delområdet består af terrænhævning.

- Fra st. 0 til st. 185: Hævning af eksisterende grussti. På en del af strækningen kræver hævningsen, at grusstiens skråning udvides. Udvidelsen sker kun på den vestlige side af stien.
